Einwohnergemeinde Muri

Sanierung Durchlass Bünz

Auflageprojekt 2026

Technischer Bericht

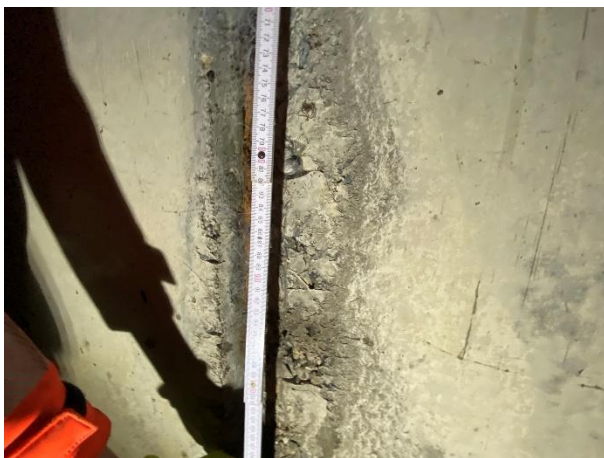
- Fugen im Bereich der Wände und Decken scheinen undicht
- Kleinschäden an Beton wie Kiesnester und/oder Abplatzungen

Abb. 2: Kleine Kiesnester im Bereich der Fugen

| Nr. | Bauteil | ZK | Instandsetzungsmassnahme |
|---|---|---|---|
| 102 | Rahmenwände Gemeinde | 2 | <b>Örtliche Instandsetzung der wenigen Schadstellen</b> <ul style="list-style-type: none"> <li>- Abtrag von losem Beton</li> <li>- Reinigen und Entrosten der Bewehrung</li> <li>- Aufbringen Haftbrücke und Korrosionsschutz</li> <li>- Reprofilieren mit Mörtel</li> </ul> |

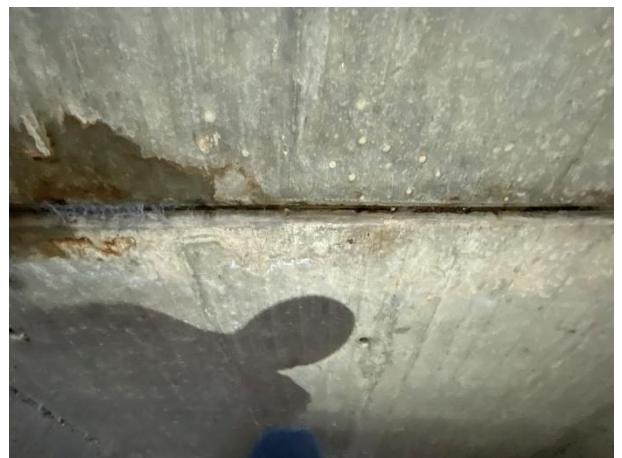
Abb. 3: Undichte Deckenfuge

| Nr. | Bauteil | ZK | Instandsetzungsmassnahme |
|---|---|---|---|
| 202 | Rahmendecke Gemeinde | 2 | <b>Örtliche Instandsetzung der wenigen Schadstellen</b> <ul style="list-style-type: none"> <li>- Abtrag von losem Beton</li> <li>- Reinigen und Entrosten der Bewehrung</li> <li>- Aufbringen Haftbrücke und Korrosionsschutz</li> <li>- Reprofilieren mit Mörtel</li> </ul> <b>Prüfen der Abdichtung auf der Deckenplatte während den Bauarbeiten</b><br>Wenn aufgrund des Zustandes oder fehlen der Abdichtung erforderlich: <ul style="list-style-type: none"> <li>- Entfernen der bestehenden Abdichtung vollflächig oder örtlich</li> <li>- Reinigen und aufräumen des Untergrundes</li> <li>- Aufbringen Haftvermittler</li> <li>- Aufbringen Bituminöser Dichtungsbahn (PBD)</li> <li>- Aufbringen Schutzschicht Gussasphalt (MA 11 H, ca. 40mm)</li> <li>- Einbau bituminöser Ausgleichsschicht</li> <li>- Einbau Trag- und Deckschicht</li> </ul> |
